## PW4077付き777が運航停止

2021-02-25

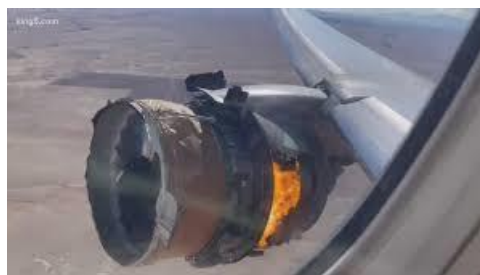
A: 2021年2月20日13時04分、米国ハワイ州ホノルルに向けてコロラド州デンバー国際空港を離陸したエアーウェイ航空328便（ボーイング777-200）が、離陸4分後に右側エンジン（PW4077）の破損による火災でデンバー国際空港に引き返しました。破損は専門用語で「Uncontained Failure」といわれる「ブレード類がエンジンの外部に飛び出すトラブル」です。飛行中にインレットカウル（Inlet Cowl）とファンカウル（Fan Cowl）、内部部品の一部が離脱して、ブルームフィールドの住宅地に落下しました。幸いにも、主翼の燃料タンクや胴体の操縦システム、乗客への危害はありませんでした。328便は旋回して直ちにデンバー国際空港に戻り、13時28分に滑走路26に無事着陸しました。搭乗者と地上の住民の負傷は報告されていません。

図.1 破損した328便の右側エンジン

A: 先ず注目するのは図.1の写真に写されているエンジンの損傷状況です。このような「Uncontained Failure」は前代未聞です。これまでのものとはまったく異なる原因によるものと推測されます。次に注目するのが、FAAはPW4077を搭載している777-200のみを運航停止の対象にしているという事実です。PW4000シリーズのエンジンはエアバス機を含む数多くの機種に搭載されていて、その1つであるPW4077も777-200以外の機種にも搭載されています。それにもかかわらず対象をPW4077を搭載している777-200に限定しているのは、この機種とエンジンの組み合わせに原因があると考えていると推測されます。

A: 一連のインシデントではそのような見解もあるようです。ですが、図. 1の写真からは別の見方ができるかも知れません。弊社は、PW4077の設計変更に起因するファンケースの経年的な緩みと振動がファンブレードの金属疲労を助長したのではないかと疑っています。いずれにしても、単なるファンブレードの破損ではないような気がしています。

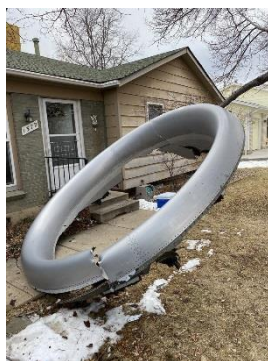
A: 図.2の報道写真です。このような状況も前代未聞といわざるを得ません。通常の「Uncontained Failure」は破損したタービンやファンブレードがエンジンのカバーを突き破るというものです。ですが、図.2の写真はまったく異なる状況が起きたことを示唆しています。

図.2 住宅地に落下したエンジンのインレットカウル
