インドネシア航空機が墜落

2021-01-12

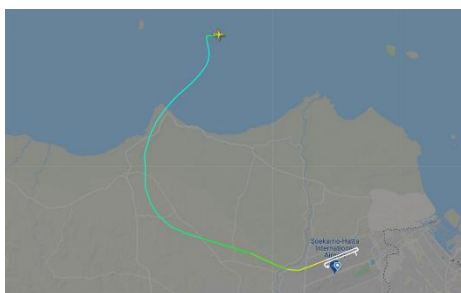
図. 2 フライトレーダー24のADS-B追跡データ

A: 図. 2が事故機の航跡です。通常、航空機は標準計器出発方式 (SID: Standard Instrument Departure) に従って空港を離陸します。ジャカルタ国際空港におけるSIDでは、離陸直後に航空管制によりレーダー誘導されて方位075° に向かうことを指示されるようです。図. 2を見れば、182便はなかなか方位075° (ほぼ北東) に変針できず、しばらく北西方向に向かって飛んでいます。その原因としては、パイロットによるオートパイロットの入力ミスも考えられますが、②の状況も考え合わせると方位を制御するオートパイロット (ヘッドイングモード) に何らかの異常があったことが考えられます。異常があればパイロットは狼狽しますので、後で解析されるCVRの音声で確認できると思います。

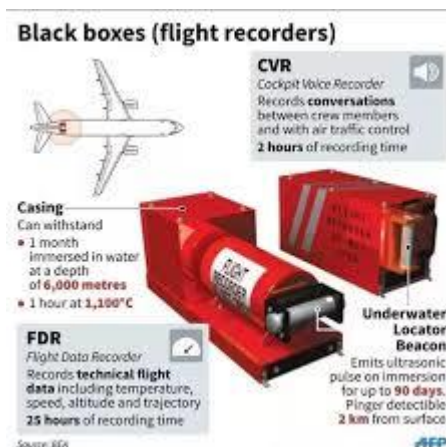
図. 3 CVRとFDRの取り付け位置

A: CVRとFDRは図. 3のように胴体後部の同じ位置に取り付けられています。事故で墜落しても、胴体後部によほどの損傷がない限り、CVRとFDRが墜落中に分離して離れた場所に落ちることはありません。これまでの墜落事故でも、CVRとFDRはほぼ同じ場所で発見されています。

A: まず②から、事故機の胴体後部にCVRとFDRを分離させるほどのかなりの程度の構造破壊があったものと思われます。短時間でそのような構造破壊をもたらす要因があったとすれば、それは振動 (Vibration) 以外には考えられません。振動の原因としては、方向舵 (Rudder) の作動機構の

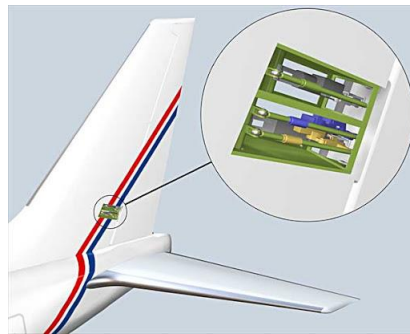
図.4 方向舵のPCU

- Q: 方向舵の作動メカニズムの異常で方向舵、ひいては胴体後部に激しい振動をもたらしたという経験はあるのですか？
- A: あります。以前のボーイング737シリーズでは、方向舵の油圧作動筒（PCU: Power Control Unit）の手動系統（Manual Control）と自動系統（Autopilot）が互いに干渉し合って、PCUが激しく振動するという事故が相次いだことがあります。そのために墜落事故も何件か起きています。

- Q: そんな怖いことが起きていたとは知りませんでした。対策はとられたのですか？
- A: もちろん、とられています。FAAは全世界のボーイング737シリーズを対象に耐空性改善命令（AD: Airworthiness Directive）を発効して、改良型のPCUに交換させました。
- Q: 182便のボーイング737-500は当然、改良型のPCUを装備していたのではないですか？
- A: 当然、改良型のPCUを装備しています。ですが、この事故では他の要因が方向舵のPCUに同じような激しい振動を起こさせた可能性も否定できません。
- Q: 「他の要因」とは何が考えられますか？
- A: その要因というのが、弊社がかねがね恐れていたことです。コト禍における航空需要の低迷により、各航空会社は便数を減らしています。その結果、航空機の稼働率も減って航空機を休眠状態にせざるを得なくなっています。航空機を休眠状態にするには、一定のノウハウを必要とします。航空機の精密機器や電子機器は、休眠状態にしていれば品質が低下するのは明らかです。ノウハウをもっている航空会社は航空機の休眠を計画的に管理するとか、適切な保全処置（Preservation）を施すのですが、ノウハウをもたない航空会社やその余裕がない航空会社も存在します。スリウヰヤ航空がそうとは断言できませんが、その可能性も視野に入れておく必要があります。それに、悪天候が不具合を助長した可能性もあります。
- Q: コト禍で休眠状態に置かれていた航空機が問題を起こした事例が報告されているのですか？
- A: 報告されています。コト禍で休眠状態に置かれていたボーイング737のエンジンのブリードバルブが腐食で開きっぱなしになって、エンジンが飛行中に停止したという事例が4件ほど報告されています。FAAは
