インドネシア航空機が墜落②

2021-03-31

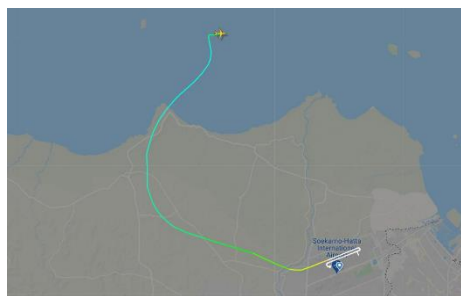
A: 2021年1月9日、スリウィジャ航空182便 (ボーイング737-500) がインドネシアのジャカルタ (スカルノ-ハッタ) 国際空港を離陸直後に海に墜落しました。56人の乗客と6人の乗員全員が死亡したとされます。182便はパナムンを出発後に現地時間12時11分にジャカルタ国際空港に到着していました。その後、13時40分に再離陸しました。附近で雷雨が発生していたため、空港の天候は大雨と低雲をとまなう悪天候となっていました。そのために離陸が遅れて、14時18分に滑走路25Rへの離陸滑走 (Taxing) が許可されました。滑走路35Rからの離陸は14時35分に開始されました。離陸後、上昇しながら右旋回を開始しました。14時37分に29,000フィートまでの上昇を許可されました。「フライトレコーダー-24」のADS-B追跡データによれば、同便は高度約11,000フィートに到達した後に急速に降下しています。最後の記録は14時40分で、空港からほぼ19 km、海岸の北7 kmのジャバ海上空でした。航空管制は、同便が飛行計画通りに方位075° に向かうのではなく北西の方向に飛んでいることに気づいていました。インドネシア政府の救難チームが海域の捜索に当たり、ダイバーが海深23mで残骸の一部を発見しました。それ以前にも、金属部品やケーブル、救難フライトなどの浮遊物が見つかっていました。最新の報道によれば、当局は操縦室音声記録 (CVR) と飛行記録 (FDR) の電波を検知しており、位置を特定しているとのこと。CVRとFDRは互いに離れた場所に沈んでいるようです。

図. 1 フライトレコーダー-24のADS-B追跡データ

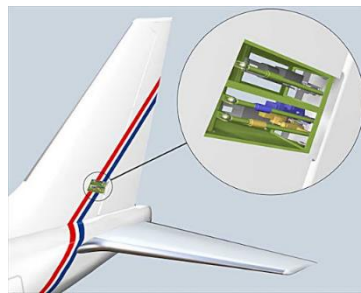
A: 2つのことが考えられます。①パイロットがラダーペダルを逆向きに踏んで機体姿勢をさらに悪化させる、②ラダーペダルを正しい向きに踏んでも、ラダーPCU (Power Control Unit) の内部で手動機構と自動機構が互いに干渉しあって激しい自励振動が起きる、です。ラダーPCUの自動機構とは、ヨーダンパー (Yaw Damper) とよばれる機体のダッチロールと長周期振動を防ぐ機能です。ヨーダンパーはオートパイロットのON/OFFにかかわらず常に作動しています。

図. 3 737のラダーPCU

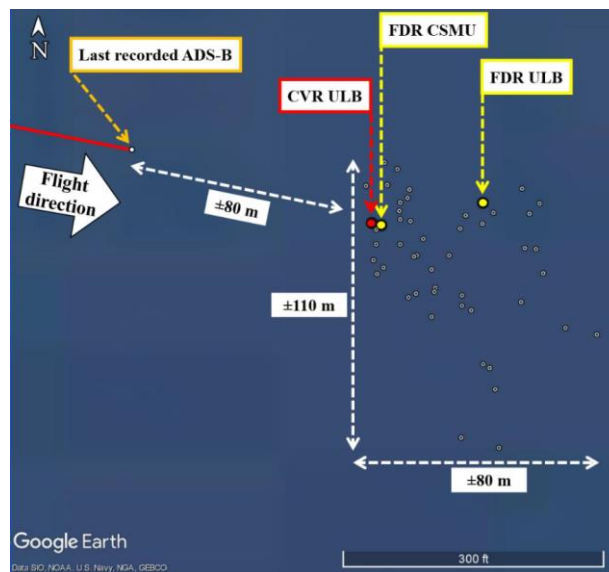
A: その通りです。中間報告でも、CVRとFDRが互いにかなり離れた海域で回収された事実を報告しています。第1報でも述べたように、この事実はCVRとFDRを格納している胴体後部が墜落の途中で機体主要部分から離脱したことを裏づけています。胴体後部の構造破壊の原因として最も可能性があるのが、ラダーPCUの激しい自励振動です。

図. 4 CVRとFDRが回収された海域 (中間報告書)
