## 保津川下りで水難

2023-04-06

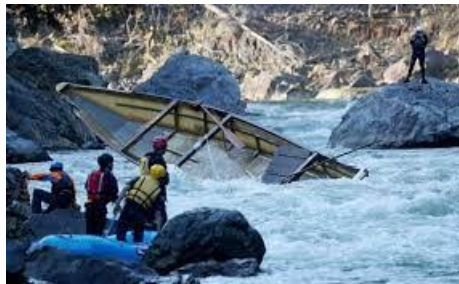
A: 2023年3月28日、京都府亀岡市の保津川の急流で観光客25名と船頭4名を乗せた観光船が岩に衝突して転覆しました。観光客25名は何とか助かりましたが、船頭2名が死亡しました。船が岩に衝突したのは、後方で舵取りを担当していた船頭がいわゆる「舵の空振り」でバランスを失って船から転落したためと報道されています。死亡した船頭1名のライフジャケットは開いていない状態で発見されました。運輸安全委員会（JTSB）が事故調査に当たっています。

図.1 保津川下りの水難

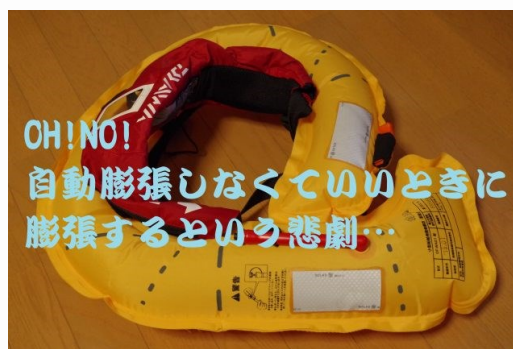
A: いくつかの問題があります。①人間は水に放置された際にパニックになるため、手動の膨張システムではライフジャケットをうまく膨張させられないことがある、②水感知センサーがわずかな水の浸入で反応して、ライフジャケットを誤膨張させることがある、③水感知センサーの半導体が電磁波干渉（EMI）で誤作動して、ライフジャケットを誤膨張させることがある、④水感知センサーの電池（リチウムイオン電池など）の半導体がEMIで誤作動して、電池を過放電させることがある、などです。ただし、EMIの特性から③と④は確認することができません。

図.4 ライフジャケットの誤膨張（上記②か③）の事例

- Q: 「急流の川下り」では、具体的に何を勧告すればよいのですか？
- A: 「急流の川下り」の船頭が上記②の現象を嫌って手動タイプのライズジャケットを装着していたとしても、非難できません。ですが、知識と経験が少ない船頭は、水に放り出された際にパニックになって上記①のように手動タイプのライズジャケットをうまく膨張させられないかも知れません。これを防ぐには、「急流の川下り」の船頭にもヒューマンファクターの訓練をする必要があります。また、上記②と③のような問題を防ぐために、ライズジャケットを電磁波の影響が少ない場所に保管する必要があります。膨張システムの定期的な点検と交換が不可欠なことはいうまでもありません。
