## イエティ航空 ATR72-500 が墜落

第1報 2023-01-17

第2報 2023-05-10

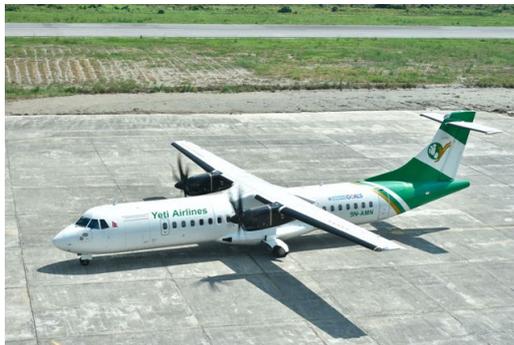
A: 2023年1月15日、ネパールのイエティ航空 YT691 便 (ATR72-500) がポカ国際空港の滑走路 12 への最終進入段階で墜落しました。ポカ国際空港は本年1月1日に開港しましたが、同便は以前の空港との間に流れるセリ川の土手に激突して炎上しました。現地の報道によると、パイロットは最初に滑走路 30 への進入を準備した後で滑走路 12 への進入を航空管制に要求したとのこと。同空港の標準計器到着方式 (SIA: Standard Instrument Arrival procedure) によれば、同便は最初に旧空港に設置されている POK VOR をインシャル進入位置 (Initial Approach Fix (IAF)) として 087° の方位角 (Heading) で通過した後に、滑走路 12 に向けて右旋回しなければならないことになっています。新空港は旧空港の東南東に位置しています。その日の YT691 の前の便はすべて滑走路 30 に着陸していました。1月12日の YT677 便 (ATR72) だけは、空港の北側を飛んだ後に滑走路 12 に着陸していました。現時点では、搭乗者 72 名のうち 68 名の死亡が確認されています。

図.1 イエティ航空の事故機と同型機

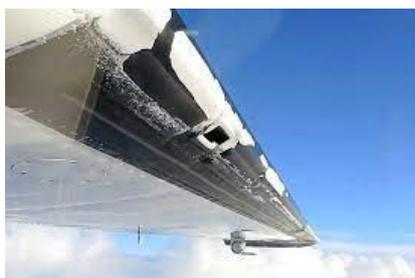
A: トップダウン思考とは、事象を広い視野と深い洞察力で考えて問題解決を探ることです。広い視野で ATR 社製の機種に注目してみれば、ATR42 シリーズや ATR72 シリーズはこれまで主翼前縁 (Leading Edge) の着氷が原因で何件か失速による墜落事故を起こしていることがわかります。

図. 2 ATR72 の主翼前縁の着氷

機の主翼前縁部分に図. 2 のような着氷があった」と推測しました。初期報告書は、「事故機の両側エンジンの推力が同時に低下した」と報告しています。このような特異な現象の原因は、「主翼前縁部分の着氷」としか考えられません。つまり、初期報告書の内容はむしろ弊社の推測を裏づけているといえます。

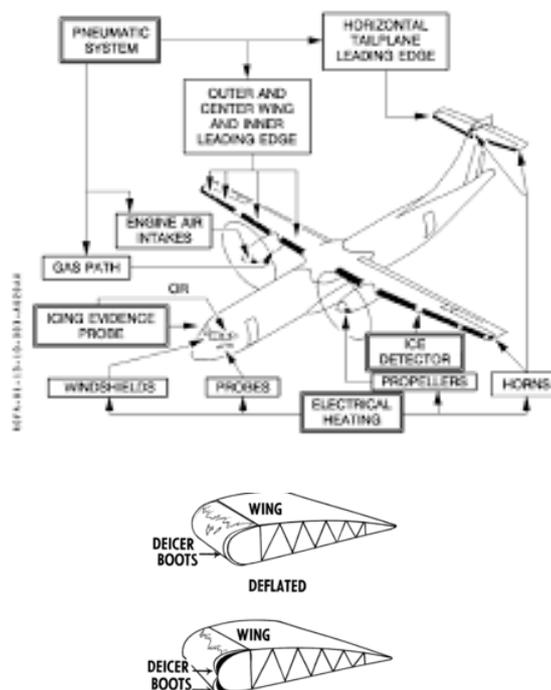
A: 主翼前縁の除氷ブーツ (Deicer Boots) など、さまざまな防除氷装置が装備されています。除氷ブーツは、主翼前縁の着氷をセンサーで感知してエンジンからのニューマティック (高温高圧空気) でゴム製のブーツを自動的に膨らませることで着氷を除去する装置です。ところが、これまでの米国の国家運輸安全委員会 (NTSB) による事故調査で、ATR42 や ATR72 の除氷ブーツが機能不足であることがわかりました。主翼前縁における除氷ブーツの長さが設計時の 2 倍必要であるとのこと。FAA は直ちに ATR42 シーズと ATR72 シーズに対して耐空性改善命令 (AD) を発効して、改修と設計変更を指示しました。

図. 3 ATR42 と ATR72 の防除氷装置

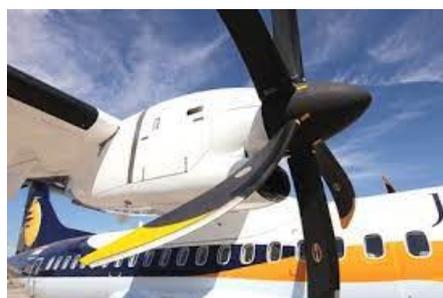
A: 次のような経緯でエンジン推力が低下します。主翼前縁部分の着氷→主翼の揚力の低下→主翼の迎角 (Angle of Attack) の増加→エンジンの空気吸入口の閉塞 (Choking) →エンジンの回転羽根 (Blade) の失速→エンジン回転数の低下→エンジン推力の低下の順です。

図. 4 ATR72-500 のエンジンの空気吸入口
