## PW4077付き777が運航停止

2021-02-25

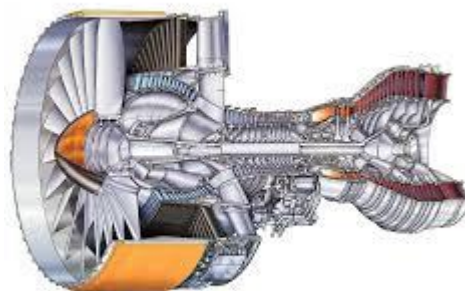
図. 4 PW4000-112シリーズのエンジン

A: 従来の4発エンジン機や3発エンジン機では、緊急着陸した空港へ交換用エンジンを運ぶために交換用エンジンを主翼に装着して運ぶという方法をとっていました。ですが、双発エンジン機ではそれができません。その代わりに、747貨物機などで交換用エンジンを運ぶという方法をとっています。747貨物機でエンジンを運ぶには、エンジンの直径が胴体の内径以下でなければなりません。ところが、PW4077のファンの直径は上記③の設計理念から推力を増すために112インチ（2.85メートル）とPW4000シリーズの中でも最も大きくなっていました。これでは747貨物機で運ぶことはできません。そこでプラット&ホイットニーが考えた対策が、PW4077の前部のファンケースをエンジン本体から分離して747貨物機に収納するという大幅な設計変更です。分離して運ばれたファンケースは、エンジンを機体に取り付ける際に組み立てることになりました。

A: 一連のインシデントではそのような見解もあるようです。ですが、図. 1の写真からは別の見方ができるかも知れません。弊社は、PW4077の設計変更に起因するファンケースの経年的な緩みと振動がファンブレードの金属疲労を助長したのではないかと疑っています。いずれにしても、単なるファンブレードの破損ではないような気がしています。
